1. はじめに

本項では、特殊劣化環境下における構造物のうち温泉建築・化学工場・煙突をとり上げるが、これらは腐食外力の影響が顕著にわかる構造物の代表的な例である。ここに、腐食外力の建築物への影響の状況及びその対策の一事例として、これら構造物の部位別・材料別劣化状況及び劣化対策についてその概略を紹介する。

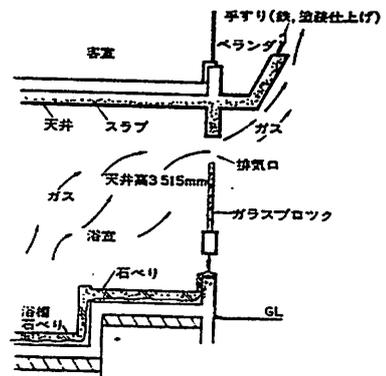
図4 温泉蒸気が建物隅角部などを腐食する例 (图中、黒点部分は腐食が容易)

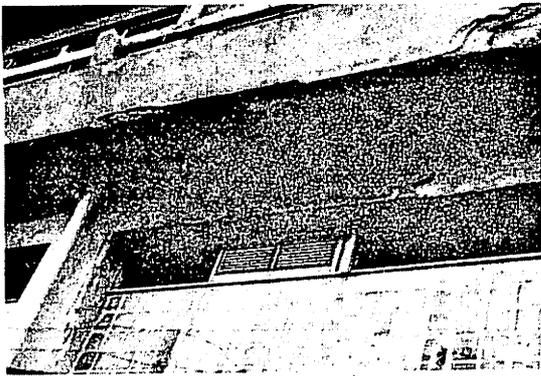
写真1 温泉蒸気による建物隅角部の腐食例

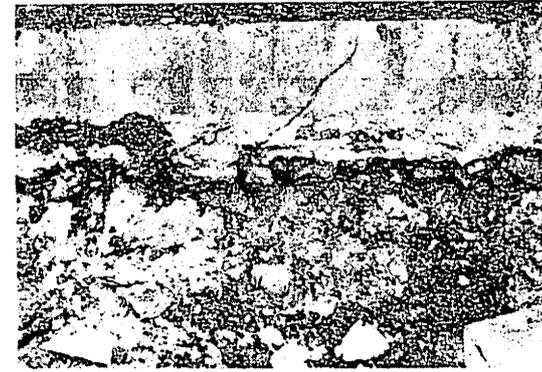
写真6 RC基礎部分の腐食例

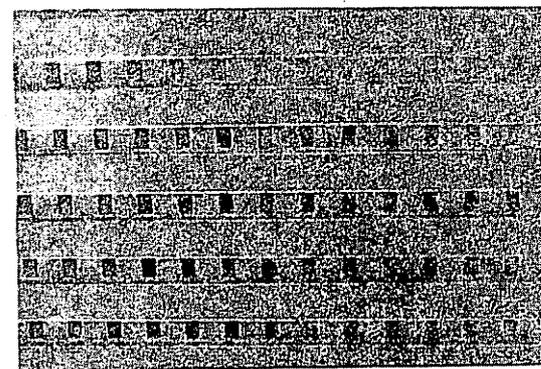
写真7 脱衣室を陽圧にして温泉蒸気の浸入を防ぐ

この他浴室から温泉蒸気が建物の他の部分に侵入していかないように、浴室を陰圧に、脱衣室を陽圧にする方法をとることが、建物の耐久性向上の一助となる。この方法は、例えば草津温泉D館で実際にとり入れられている（写真7参照）。一方、この種の被害をできるだけなくするためには、建物の設計の段階から、①建物計画上の配慮：環境の制御・浴室配置計画など、②各部構造設計上の配慮：すき間のない構造とする・材料の弱点を露呈させない構造とするなど、の策を講じる必要がある。
