1. はじめに

本項では、特殊劣化環境下における構造物のうち温泉建築・化学工場・煙突をとり上げるが、これらは腐食外力の影響が顕著にわかる構造物の代表的な例である。ここに、腐食外力の建築物への影響の状況及びその対策の一事例として、これら構造物の部位別・材料別劣化状況及び劣化対策についてその概略を紹介する。

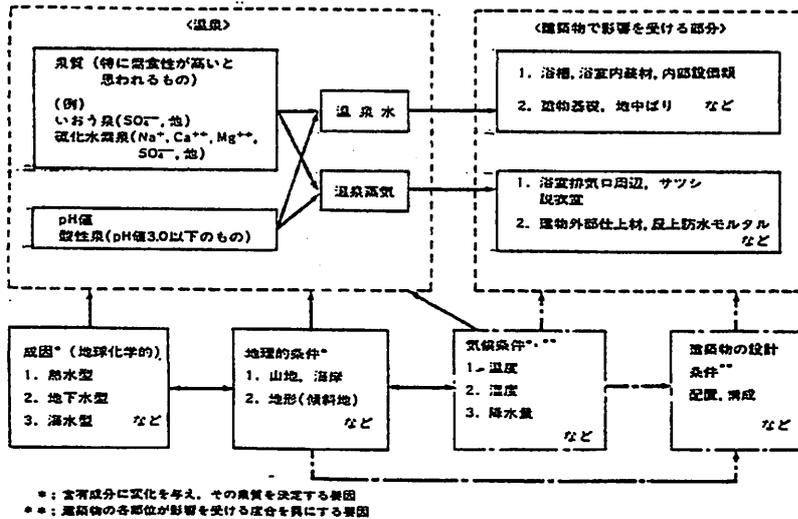
図3 腐食外力 (微気候) の建築物への影響範囲 (温泉の場合)

温泉建築に使用する材料の腐食は大別すると、温泉水（表1参照）に直接触れることにより腐食する場合と、温泉蒸気により腐食する場合とに分けられる。図2はそのそれぞれの影響範囲を示すものである。前者の場合は浴室や建物基礎などに用いる材料が、また後者の場合は浴室排気口、建物外部仕上材、屋上などが大きな影響をうける（写真1～6参照）。特に後者の場合、蒸気が材料表面に溜り、水膜をつくるとさらに腐食が進む。また、温泉水の飛沫が付着して腐食することもある。これは、濃度のうすいものでも、水分が蒸発するにしたがって濃縮した有害成分が、直接材料と反応することに起因する。
